Designação do projeto | Medidas de Estabilização de Emergência pós incêndio na freguesia da Praia do Ribatejo

Código do Projeto | PDR2020-814-015683

Entidade beneficiária | Município de Vila Nova da Barquinha

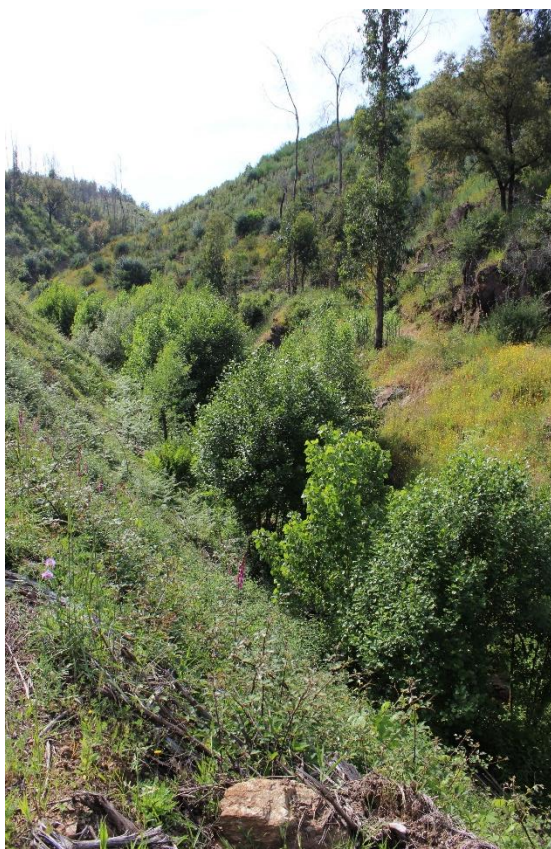
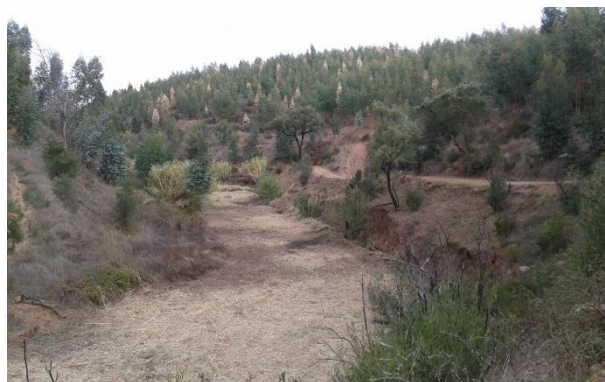
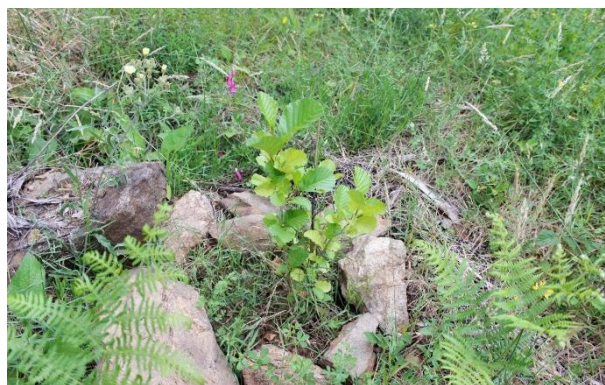
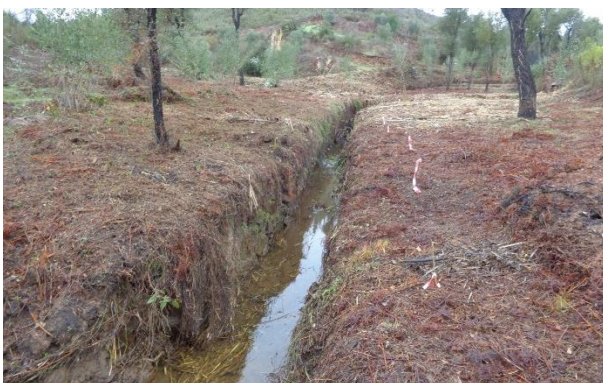
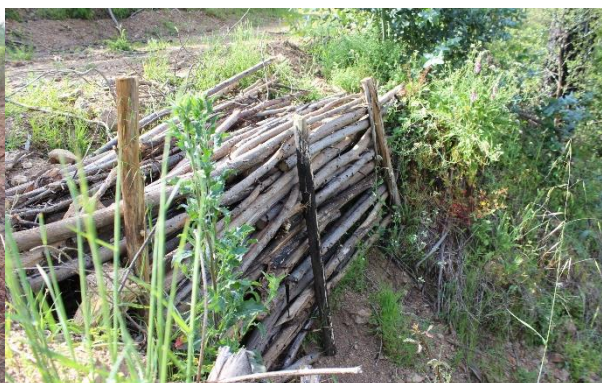
Fig. 1 a 5 - Linhas de água no Vale Martinchel e Vale Grande

Foram intervencionados cerca de 22 km (aproximadamente 54 ha) de extensão de linhas de água, tendo-se realizado, entre outras ações, a sua limpeza e desobstrução, com remoção da vegetação queimada e controlo de infestantes. Em zonas mais degradadas com ausência de vegetação ripícola de porte arbóreo ou arbustivo, foi instalada vegetação ripícola nas faixas de proteção às linhas de água, tendo sido selecionadas para instalação as principais espécies: o freixo-nacional, o amieiro, o vidoeiro, o lodão-bastardo, o ulmeiro, a borrazeira-branca (estacas enraizadas), o carvalho-português, o sobreiro, azinheira e o medronheiro. Foram ainda desobstruídas passagens hidráulicas e corrigidas situações de erosão hídrica, recorrendo a técnicas de engenharia natural, nomeadamente com a instalação de grades de vegetação associadas a “muro” de suporte vivo em madeira, fascinas e estacas vivas.

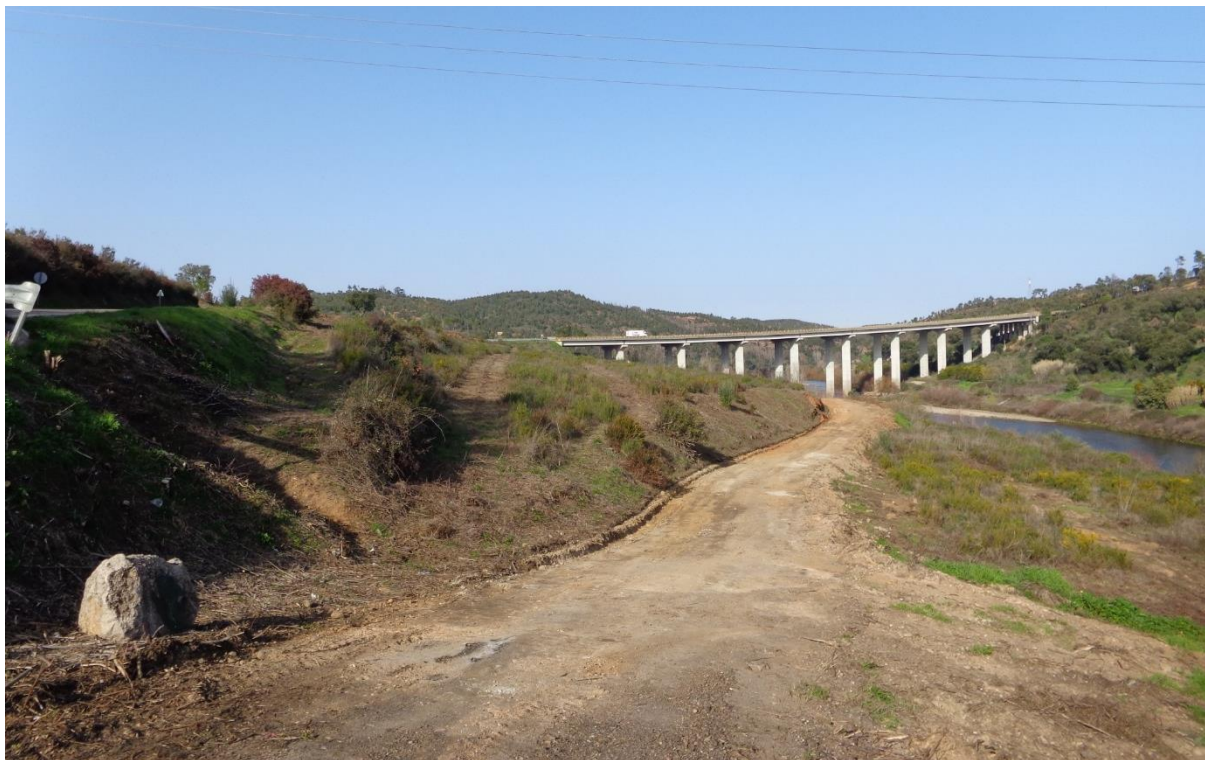
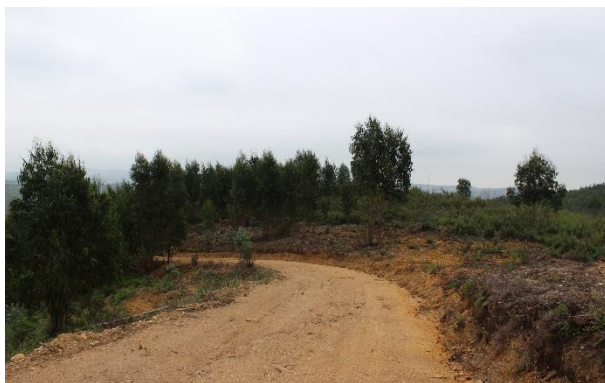
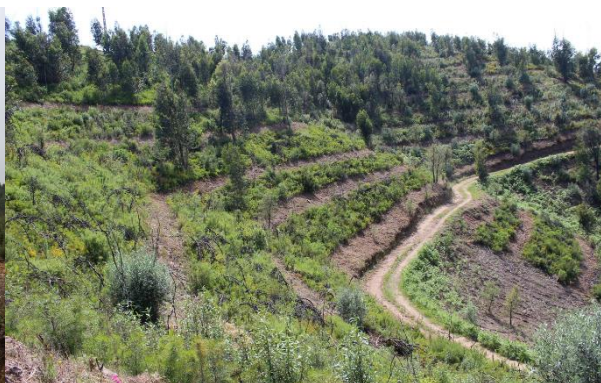
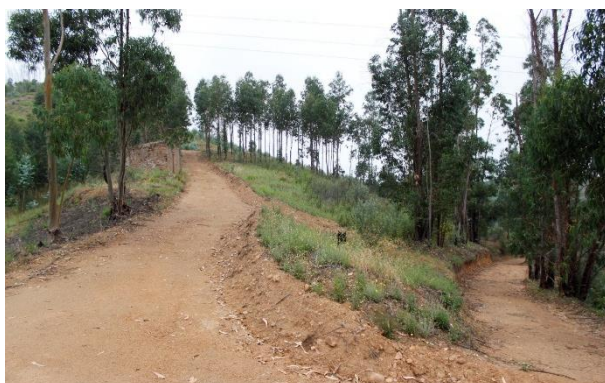
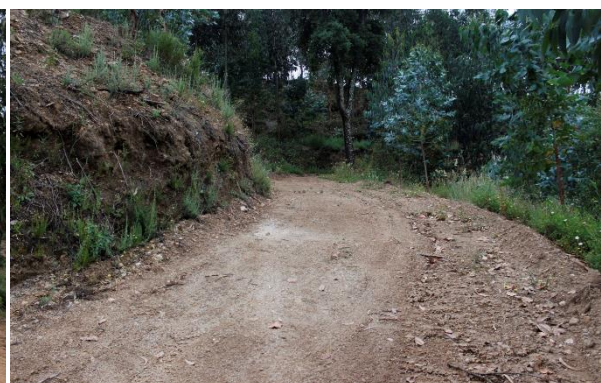
Fig. 6 a 10 - Beneficiação de caminhos no Casal do Rio, Cafuz, Caneiro de Baixo e Matos

Ao nível da rede viária foi executado o nivelamento e consolidação dos caminhos numa extensão total de 25 km, bem como foram regularizados taludes, procedeu-se à remoção de árvores caídas na via, ou mortas em pé, e outra vegetação queimada, numa faixa de 25 metros para cada lado da rede viária, a fim de restabelecer a circulação rodoviária em segurança. Sempre que as condições orográficas do terreno o permitiram, procedeu-se à construção de valetas.

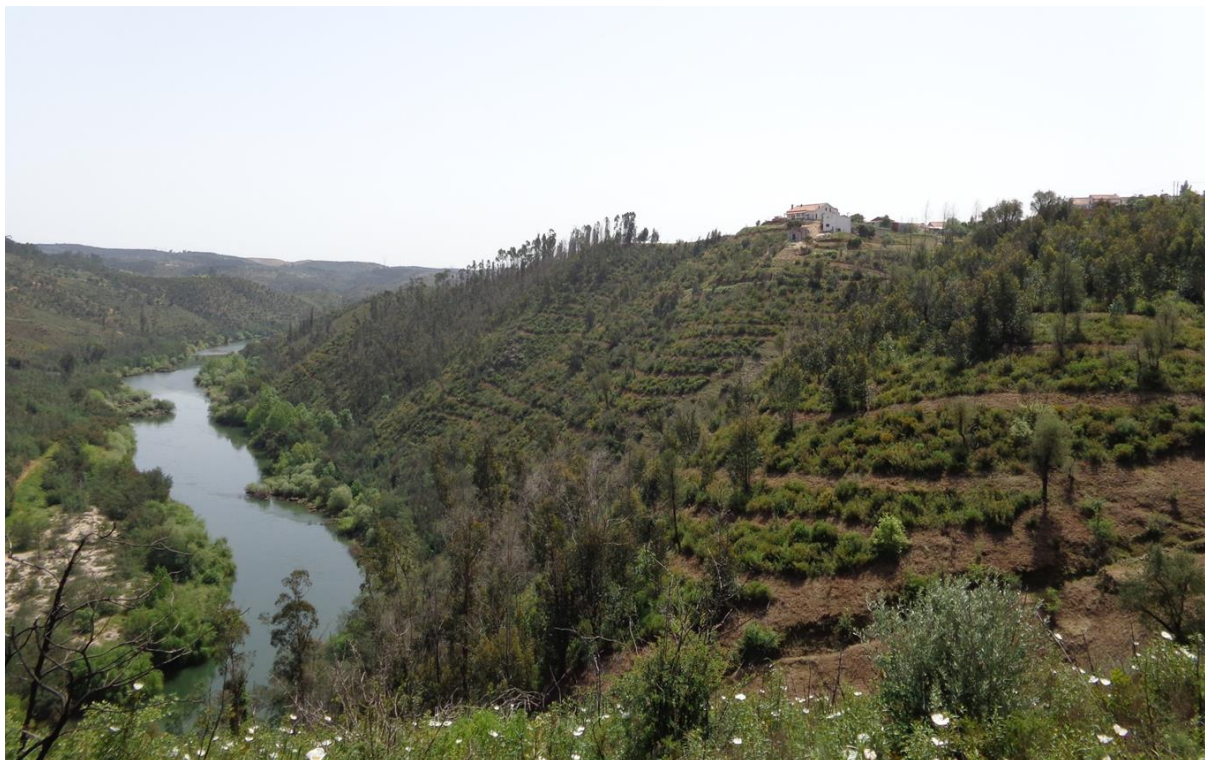
Fig. 11 - Encostas do Cafuz com faixas de resíduos florestais abertura de regos e instalação de troncos, segundo as curvas de nível

Na área de intervenção prevista para controlo de erosão, tratamento e proteção de encostas, cerca de 120 ha, foi efetuada a abertura de regos, com vista a aumentar da capacidade de infiltração e a prevenção de fenómenos erosivos, e procedeu-se à instalação de barreiras de troncos, segundo as curvas de nível. Foi executado o corte e processamento (estilhaçamento) de resíduos florestais existentes à data de execução dos trabalhos para a instalação de barreiras de resíduos florestais.

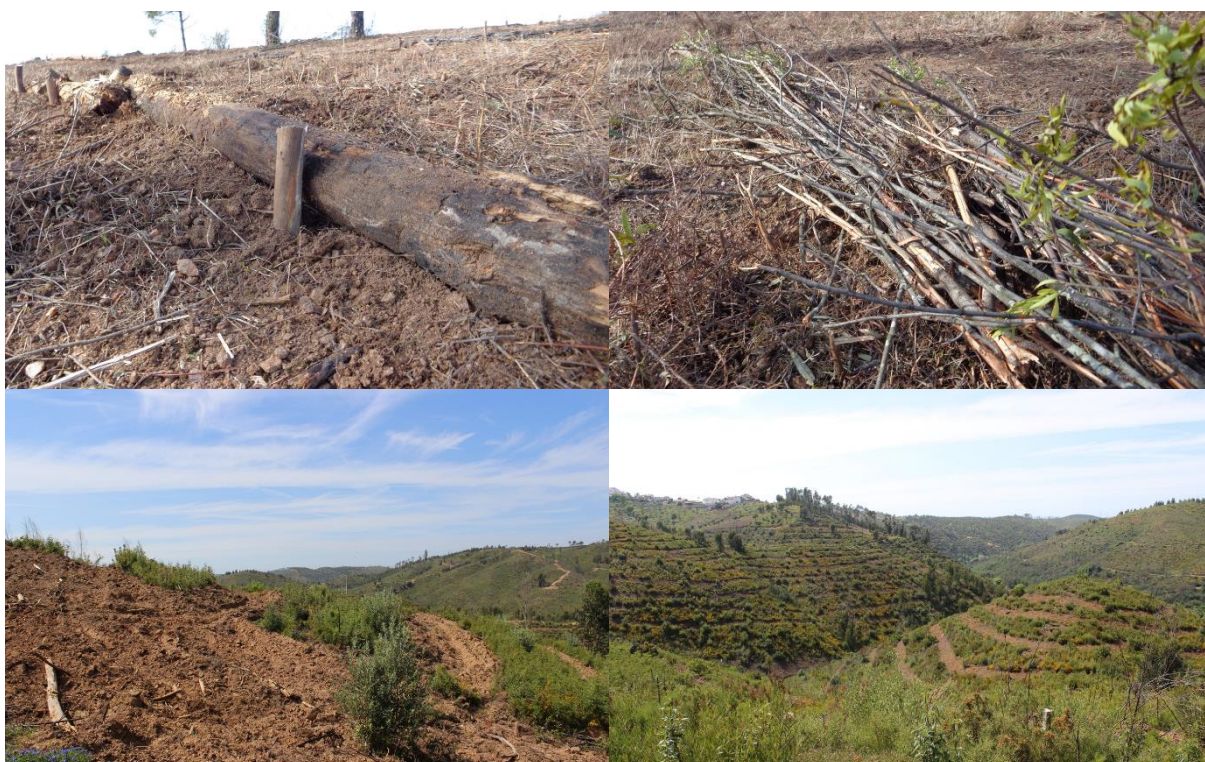
Fig. 12 a 15 - Encostas no Casal do Rio, Vale da Amoreira e Vale Martinchel
